Bauteilprüfung

Luftdichtheit und Schlagregendichtheit von Abdichtungssystemen zwischen Fenster und Baukörper im Neuzustand sowie nach simulierten Kurzzeitbelastungen

Prüfbericht 105 38326/2

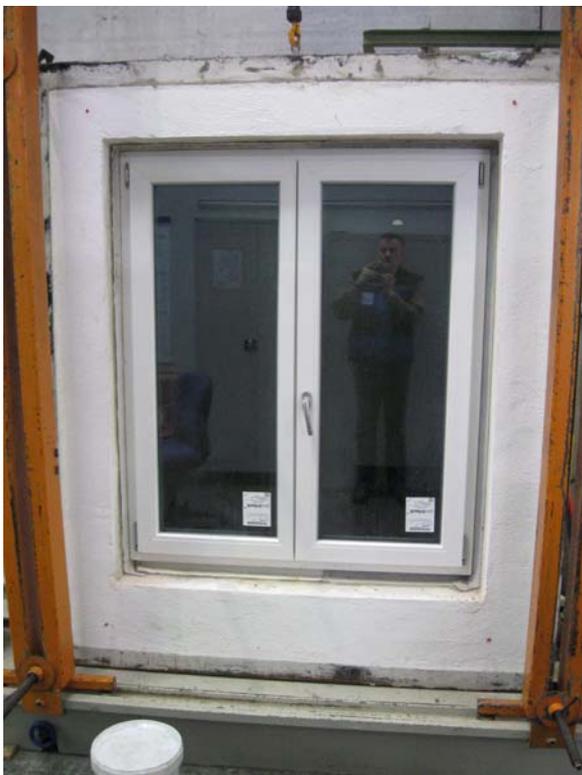
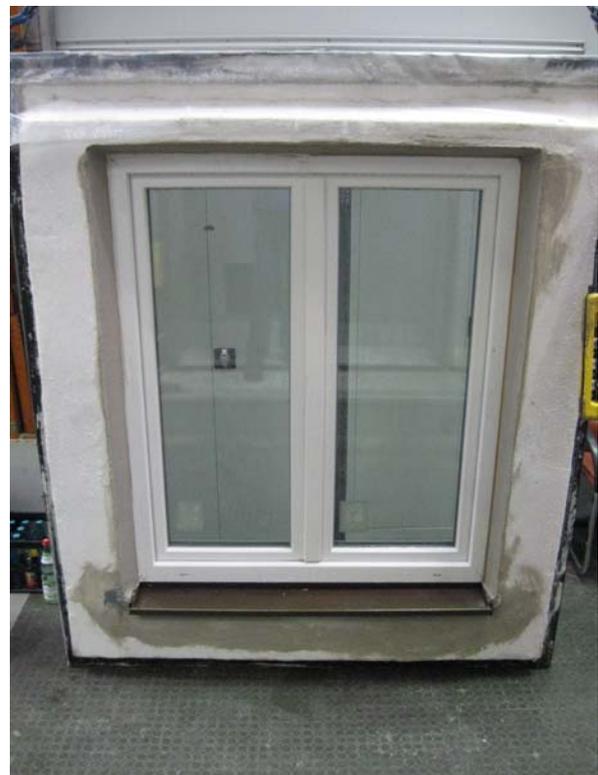
Bilder 1 und 2 Probekörper, Ansicht von der Raum- und Außenseite

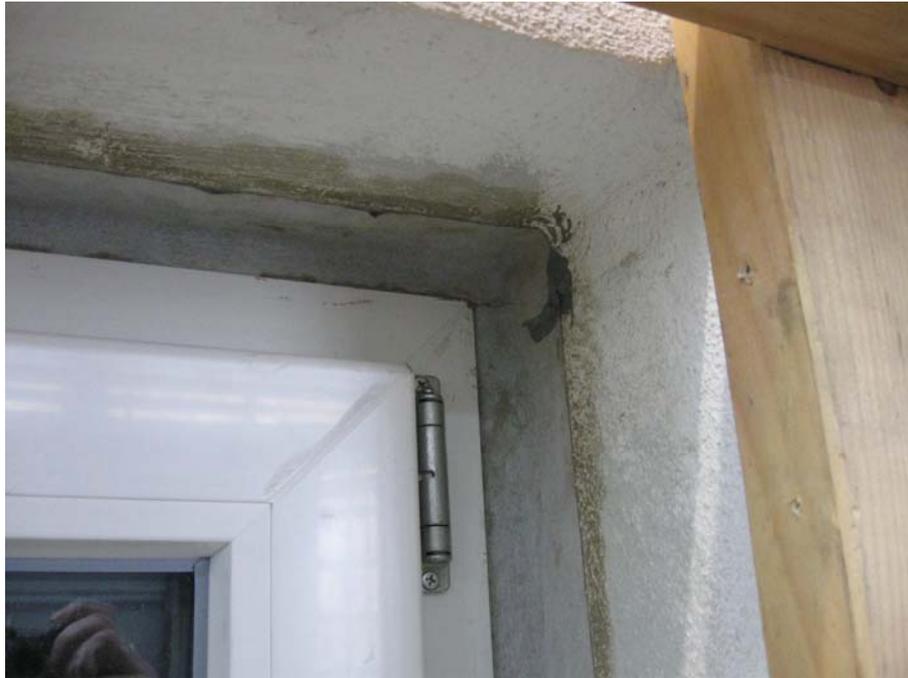
Bild 1 Raumseitige Abdichtung mit Flexband innen rot, Detail obere Eckausbildung.

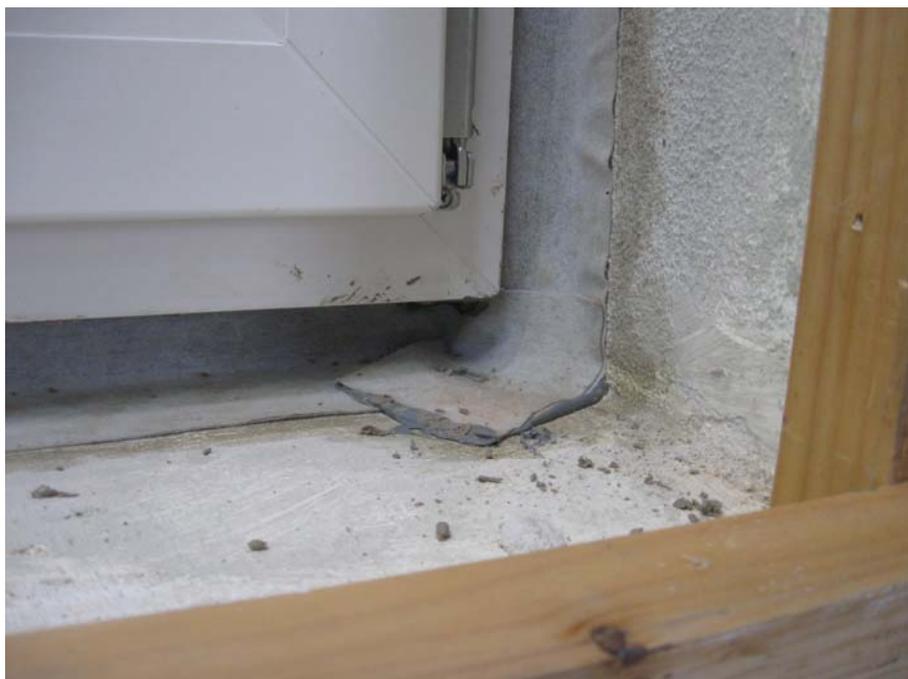
Bild 2 Raumseitige Abdichtung mit Flexband innen rot, Detail untere Eckausbildung.

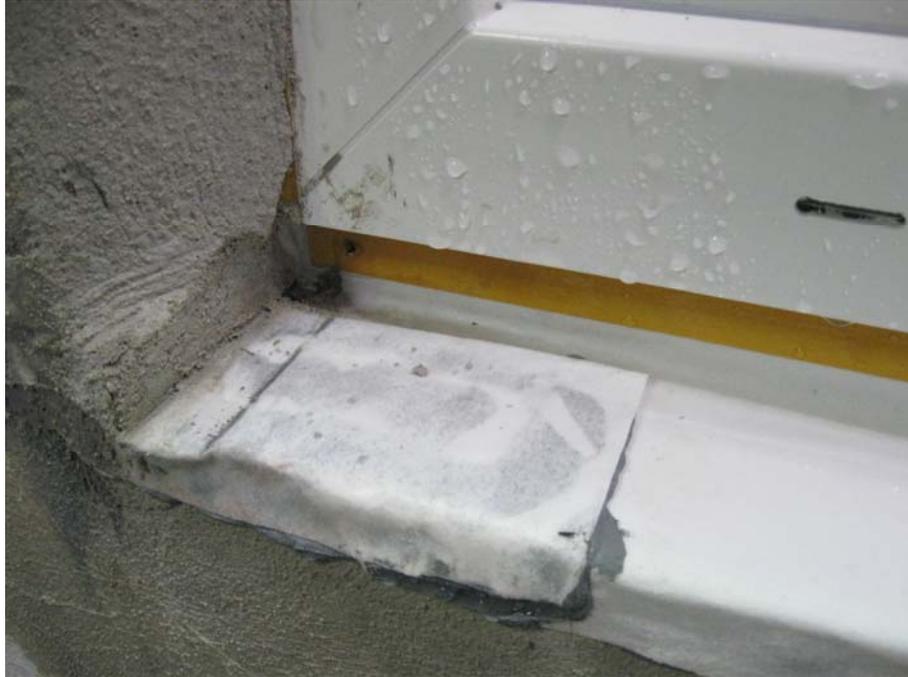
Bild 3 Außenseitige Abdichtung mit Ralmoflex Comfort, Detail untere Eckausbildung.

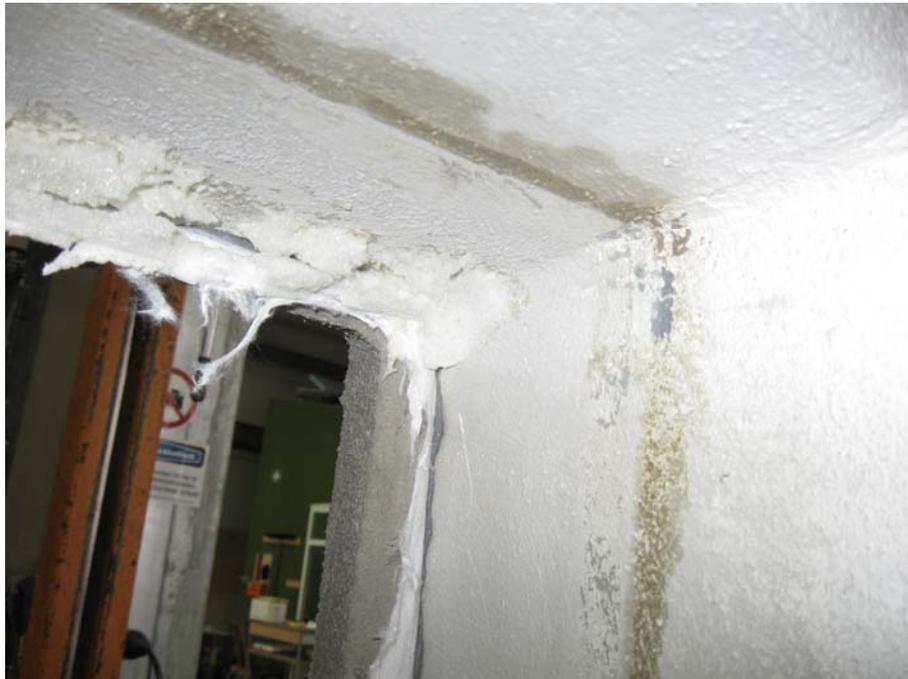
Bild 4 Obere Eckausbildung (Fenster ausgebaut).

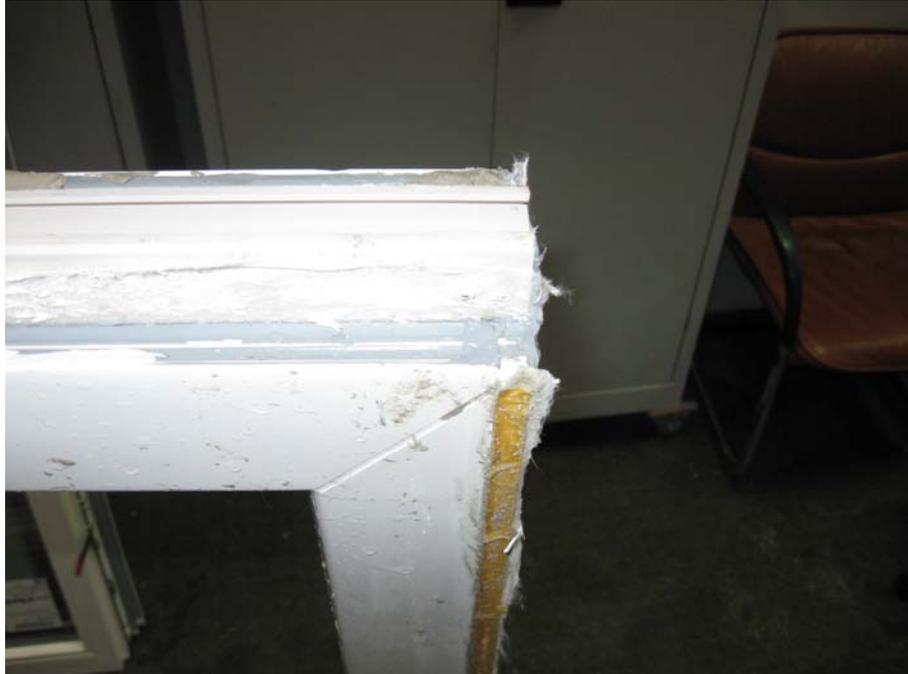
Bild 5 Obere Eckausbildung (Fenster ausgebaut). Blendrahmennuten in den Ecken mit MS-Polymer-Klebstoff verschlossen.

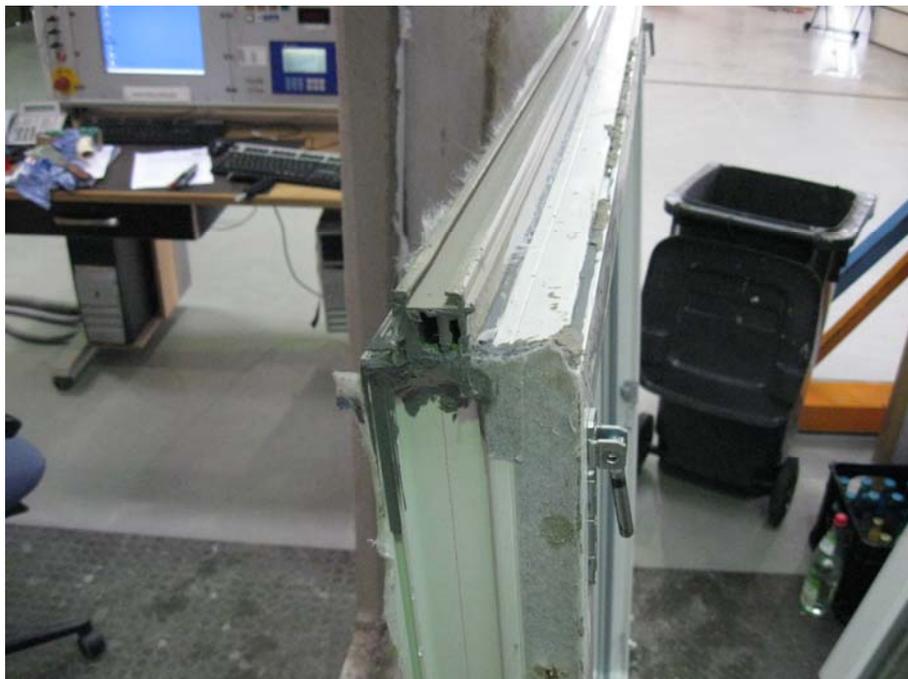
Bild 6 Untere Eckausbildung (Fenster ausgebaut). Blendrahmennuten in den Ecken mit MS-Polymer-Klebstoff verschlossen.
